## Estudio de las murallas de Talavera de la Reina: Deterioro y restauración

María José Torres Montealegre  
Luis B. López Vázquez

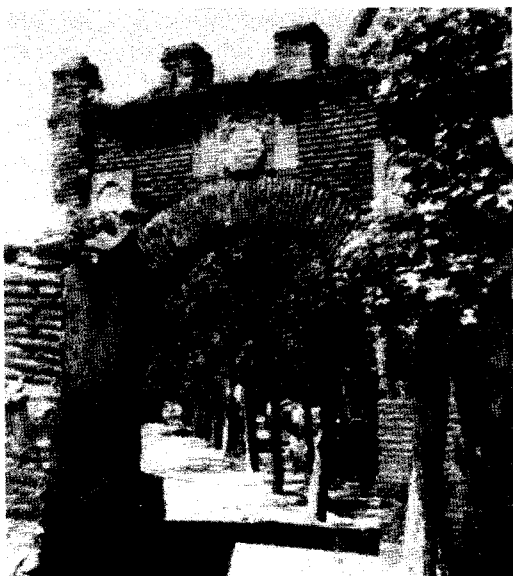
Figura 2  
Puerta de Sevilla

El segundo recinto, del que todavía se conservan restos, aunque son en su mayoría torres dispersas, partía de la Puerta de Sevilla en Carnicerías para seguir por la Ronda del Cañillo, Cabeza del Moro, Gregorio Ruiz, Prado, Alfares, Marqués de Mirasol, Portiña de San Miguel y Portiña del Salvador que desemboca en la Plaza de Puente Moris donde se une al primer recinto. De todo esto sólo pervive un lienzo de muralla en la Ronda del Cañillo, el Polvorín, hoy oficina de turismo, y un torreón de la antigua puerta de Zamora, del que sólo se ve la cabecera pues en los años 40 cuando se quiso ganar terreno al río, se enterraron al menos unos dos metros de muralla. Fue en el siglo XI, después de la Reconquista por las tropas cristianas, cuando los mozárabes o talaveranos empiezan a ocupar las casas dejadas por los musulmanes expulsados, en el interior del primer recinto. Los castellanos y francos que trajo el rey Alfonso VI se instalaron en el arrabal nuevo al norte de la ciudad, desarrollando actividades mercantiles y artesanas. La población de estos dos diferentes lugares tuvo cuerpos legislativos diferentes. Este segundo recinto tenía siete puertas, la de Sevilla salvada de la destrucción pero que necesita urgente revisión, la de Toledo, hoy desaparecida, la de Zamora, la de las Alcantarillas, la del Pópulo que tenía un puente a su frente, la del Sol y la de la Miel.

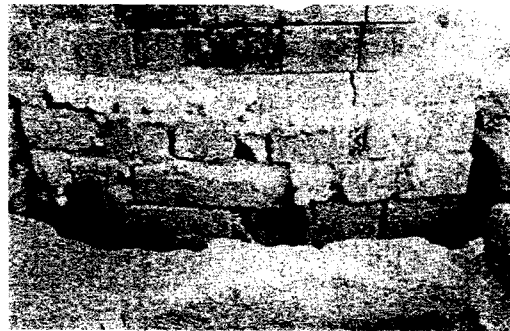
Figura 6

En la cuenca mediterránea se pueden establecer diferencias entre las cimentaciones de las fortificaciones, según estén situadas en zonas llanas o montañosas. Como ejemplo de esto último, tenemos el castillo de Castros donde no aparece cimentación pues las hiladas de sillares se ciñen a los canchales sin soporte inferior que asegure la penetración de la estructura en el terreno. En Talavera tenemos el caso de construcción en terreno llano, donde soportes sólidos sirven de descanso a la construcción; esto se ve

en la puerta de la de la alcazaba, donde tres hiladas de sillares formando escalones constituyen los fundamentos. Otra alternativa a esto, son gruesas capas de arcilla. Los romanos, del aparejo de sillaría se pasarían al encofrado de argamasa u *opus caementicium*, y algunos centros del Bajo Imperio como Coria, Toledo, Córdoba etc., sirvieron a los visigodos de modelos.

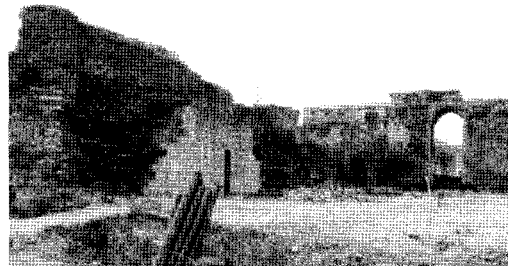
Figura 10

Las murallas de Talavera se utilizaron en algunos casos, como pared medianera en la construcción de algunas viviendas, lo cual supuso un deterioro notable en parte de los restos que de éstas hoy se conservan. A partir de 1978 se empezó la expropiación de las casas, con su posterior derribo, en la zona del pri-
